VANDRINGSHINDER FÖR HAVSÖRING OCH LAX

En inventeringsmetod för kulturmiljöer vid vattendrag

LÄNSSTYRELSEN
VÄSTRA GÖTALAND

2003:2

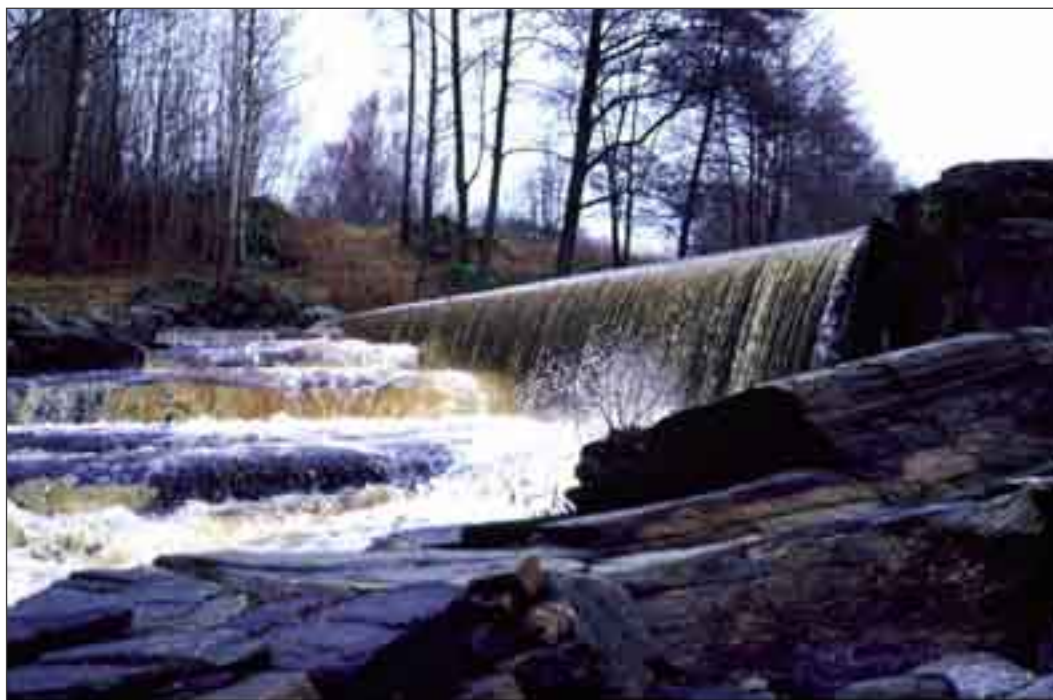
Fördämning vid Melltorp och Högens kvarn i Hyssna, Marks kommun. Här har en fisktrappa byggts om harmonierar med den omgivande kulturmiljön. Foto: Linnea Nordell
